Propos de vol

REVUE DE SÉCURITÉ DES VOLS DES FORCES CANADIENNES

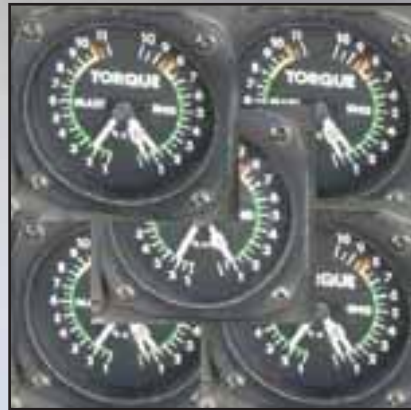
Un collage d'indicateurs de couple du Griffon montrant « l'écart des aiguilles » – pas exactement représentatif des conditions de vol, mais ce donne une bonne idée.

Les aiguilles coaxiales du couple du *Griffon* doivent faire l'objet d'une surveillance attentive afin de s'assurer que les moteurs suivent chaque modification de régime. En un éclair, les deux aiguilles du couple peuvent se superposer ou même inverser leur position si on ne réduit pas la puissance du moteur à chaque réduction du régime du rotor principal.
